Analyse situation (REX)

REX2016-03

Thème: **Manipulation du matériel**

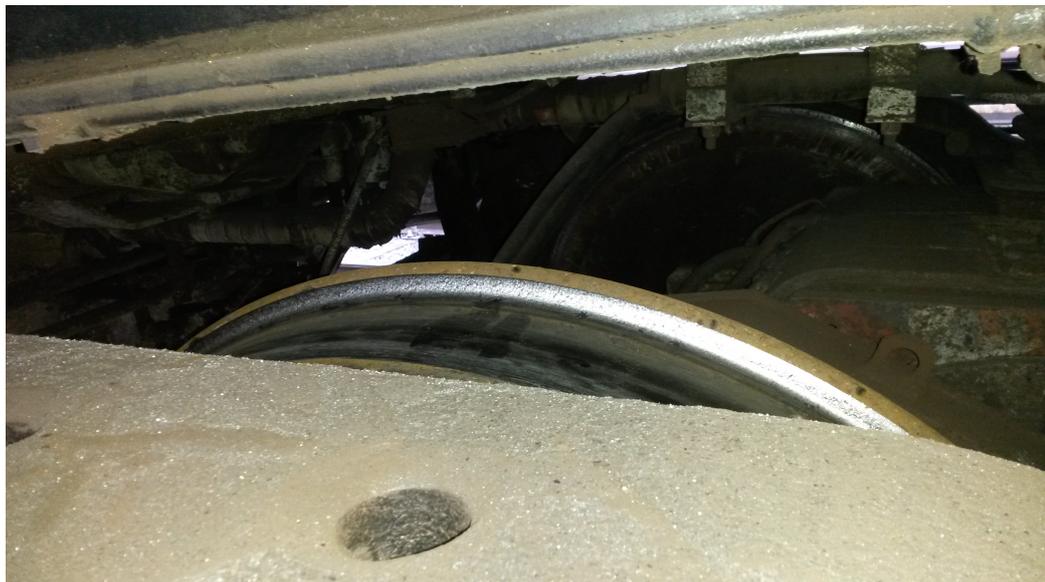
Le lundi 15 août 2016 vers 13h00, un piqueur chargé de graisser les aiguillages à Dorinne-Durnal constate un dépôt de copeaux de métal sur la face supérieure du patin de rail sur la voie déviée de l'aiguillage 205. Il contrôle également l'état du rail dans une des courbes de Spontin-Sources où il fait la même constatation. Le piqueur demande au sous-chef du Block 3 de faire garer la rame tractée, en circulation sur ce tronçon depuis le matin, sur la voie 1a de Spontin en vue de son inspection. Les techniciens et experts présents visitent les essieux de la rame. Des traces irrégulières de métal sont détectées sur tous les essieux. Un défaut de voie est suspecté. Les circulations sont interrompues entre MSP et MEH et à 14H00 une loco d'inspection est envoyée à 10-15km/h sur le tronçon avec deux piqueurs et appareil de mesure et trois techniciens matériel. Toutes les courbes présentent le même phénomène. La surface du champignon des rails semble anormalement polie, laissant supposer un essieu bloqué. Hypothèse écartée car l'essieu aurait été détecté lors de la visite de la rame et n'aurait pas pu provoquer de traces sur tous les essieux. Vu le meulage et le rabattage vers le haut des bavures naturelles des rails, la conclusion est que la loco 5205 a dû être remorquée sur un parcours avec les moteurs non-isolés, provoquant leur rotation en sens inverse du mouvement.

Le métal sur le bourrelet de l'essieu à un aspect rugueux et des copeaux d'acier sont visibles sur le châssis du bogie et sur la base des rails.

Pour éviter tout oubli ou faire face à une mauvaise manipulation, il est vivement recommandé au conducteur terminant son parcours avec la 5205 et devant de repartir dans l'autre sens, **de commander une inversion des contacteurs en plaçant la manette d'inversion sur « arrière » pendant quelques secondes avant d'abandonner le poste de conduite** (et ensuite isoler les moteurs).
