Analyse situation (REX)

REX2020-05

Thème : Contrôle du chargement d'un wagon

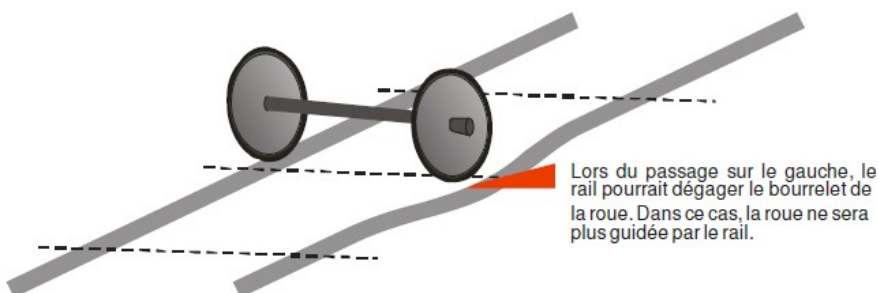
Avec le temps et le passage des convois, la voie bien horizontale à la base, peut subir un tassement d'un côté par rapport à l'autre. On appelle ce phénomène « un gauche ». Autrement dit, sur le plan horizontal, un rail est plus bas que son voisin d'en face.

La tolérance pour un gauche est de 12mm d'écart vertical par rapport au rail voisin. Au-delà, un nivellement + bourrage devient nécessaire.

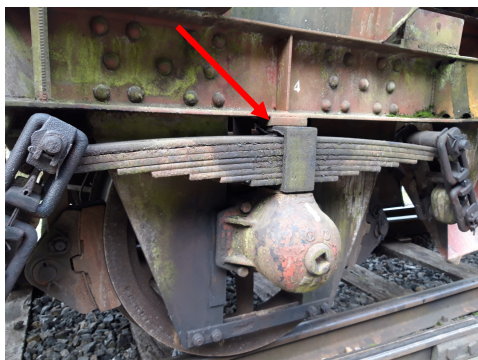
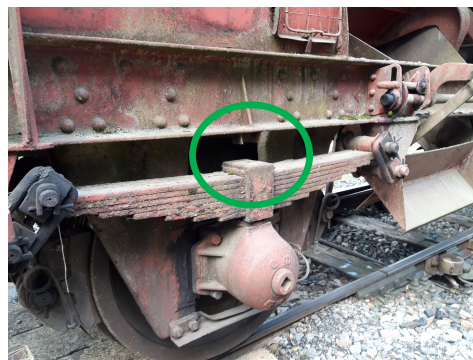
1. Lors du chargement d'un wagon, la charge maximale n'est pas respectée, le wagon se retrouve en surcharge avec une suspension inefficace.

1. **Bris de ressort** = Les ressorts à lames peuvent casser car ils sont sur-sollicités.
2. **Déraillement** = Les ressorts étant comprimés à refus, il n'y a plus de jeu possible entre l'essieu et le châssis du wagon.

La suspension du matériel doit être capable de récupérer ces gauches ponctuels.

Faute de quoi, le bourrelet de guidage de la roue pourrait dégager le rail et provoquer un déraillement.

Lors du chargement d'un wagon, les opérateurs et bénévoles participants au chargement doivent veiller solidairement à ce qu'un espace d'au moins 15mm reste disponible entre les lames de suspension et le châssis du wagon.
